中世都市鎌倉の環境

—地形改変と都市化を考える—

河野 眞知郎

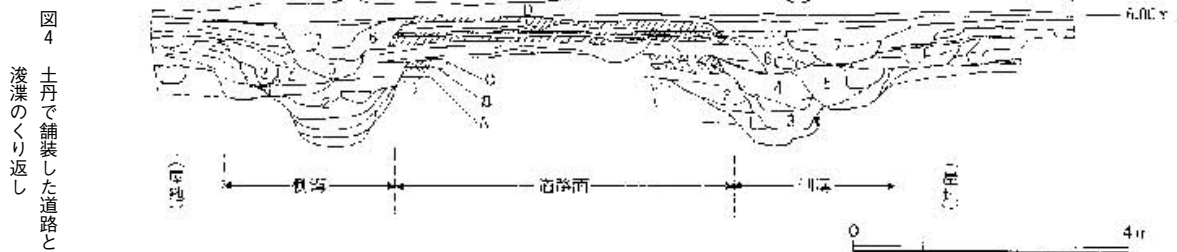
図4 土丹で舗装した道路と側溝
濠溝のくり返し

千葉地遺跡の道路断面図。A：初期路面（削平面）。B：第2次路面。C：第3次路面。D：最終路面。
1～7：側溝の掘り直しを示す。

ミ穴が掘られている。図4に示した千葉地遺跡の道路側溝（図4）のように、ときどき浚渫をしないと溝などすぐに埋まってしまったようだ。これには水はけの悪い地形も影響しようが、基本的にはゴミ処理システムが無かった都市のさだめであろう。

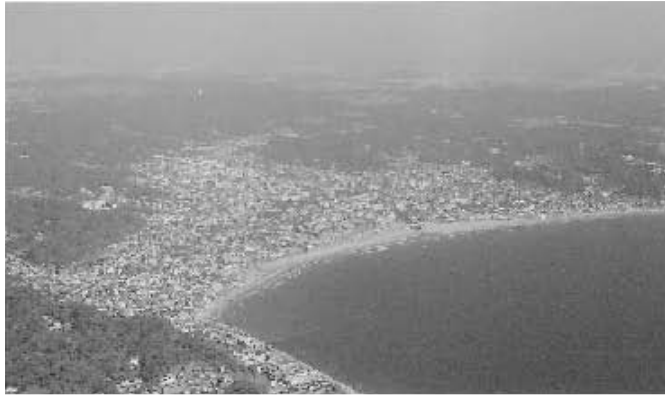
図6 鎌倉上空西南方より——三方を山に囲まれた地形がわかる
(撮影香月洋一郎)

鎌倉は南を海に開き、「三方を山に囲まれた」と表現されることが多い。確かに、海拔100mに満たない丘陵が東・北・西の三方を取り囲む形となる（図6）。丘陵が開析された谷は方言で「やつ」と呼ばれる。中央平地は数本の川が流れる平野となっており、海に面してはかなり高まりをなす砂丘が発達している。この地形の地史的な成り立ちについては、縄文前期海進とその後の離水、砂丘背後の潟湖への泥炭堆積という形で理解できる（松島 1974）。

やぐらの開削には、まず丘陵斜面を垂直に切り落とし、前庭平場を造り、次いで四角い岩窟を穿つことになる（図14, 15）。壁に残る工具痕からはツルハシ状の掘削具が用いられたと考えられる。鎌倉でやぐらの所在する所は先の図6と重なるところも多いが、地形改変ということでは重要なファクターとなる。

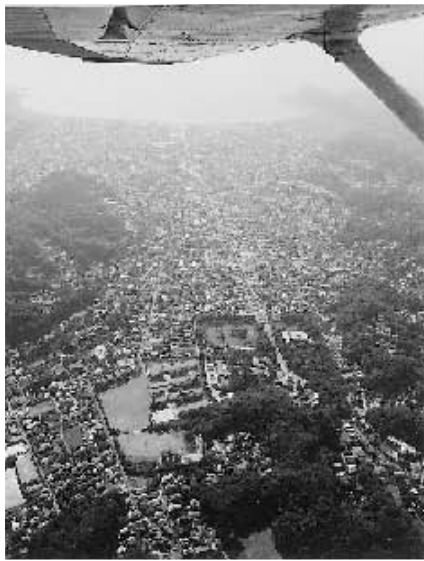
図8 鶴岡八幡宮の立地——右手前の上宮は山裾に造られる
(撮影香月洋一郎)

さらに、建久二年（1191）四月「鶴岡若宮の上の地に始めて八幡宮を勧請し、宝殿を造営せらる」（『鏡』）という。これが今日の上宮に当たるところだが、その地形は山懐の小谷を掘り広げたようであり、また若宮との間には10m近い高低差があって「石階」が積まれたようだ（図8）。これも地形改変の一例とできよう。若宮南方の平地では鎌倉時代中期以降「鎌倉石」の切石を並べた遺構も検出されているが、切石利用については後述する。

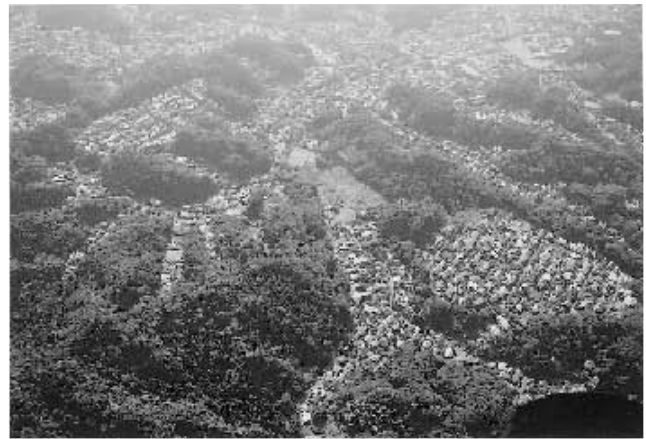
図9 永福寺跡——中央の不自然な平地が寺跡、
右上の山裾は切られている (撮影香月洋一郎)

鎌倉市北東部、二階堂に所在する廃寺址。頼朝が奥州攻めの後建立した寺で、平泉の栄華を模したとされ、建久三年（1192）に落成している。近代の地名の「二階堂字三堂」の地は、谷あいにしては川筋が東の丘陵際にあって、不自然な平地が広がっている（図9）。近世絵図でも「永福寺跡」とされる地で、20年にわたる発掘調査の結果、三堂が並び、翼廊が張り出し、広大な苑池とそこにかかる橋跡などが検出されている（鎌倉市教委 2002）。壮大な伽藍・苑池の造成に際しては、大規模な地形改変がなされたことが、発掘調査で確認された。すなわち、三堂の西背後の丘陵の裾は法面を残しつつも切り崩され、三堂裏手は岩盤削平面で、斜面との間には創建時から排水溝が穿たれている。三堂の東前面は黒褐色粘質土の削平面と土丹による盛土層から成っており、縄文時代の石斧や須恵器片が出土し、先史・古代的な山あいの環境は一変せられたと思われる。また山を開削した土丹は苑池の汀線や底面の地固めに用いられ、また中島の築造にも土丹の大型塊が使われている（図24）。池の堆積土の花粉分析からは興味深い結果が見られるが、それについては後述する。

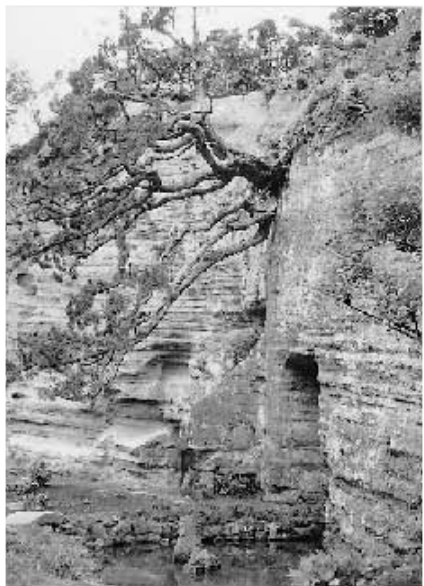
図11 同左——崖下には「やぐら」状の
穴がある (撮影星野玲子)

鶴岡八幡宮より山一つ西方の谷（泉ヶ谷）に現存する真言宗寺院である。建長三年（1252）北条長時が開基となって創建された寺であるが、建武二年（1335）頃に描かれたと考えられる「浄光明寺敷地絵図」（重文）がのこされている。この絵図には伽藍建築も詳細に描かれているが、現在の本堂裏手の崖線（図10, 11）や薬師堂のある上段平場（図19）や周辺のやぐら、さらに山上の「綱引き地藏」（正和二年（1313）製作）の入るやぐらも表現されている。さらには寺の外周にある武家地が間口や奥の寸法注記つきで描かれていて、現況地形との対比はまことに興味深いものといえる。なんととなれば、この絵図に描かれたものに比定できる地形改変は、寺の創建から建武年間になされたことが確実に、鎌倉山稜部開削の時期判定に寄与するところ大である。その他にも、寺地西南方に描かれた町屋らしき家屋群、周辺の山容など今後検討すべき点は多々あるものの、現況寺地に対応する発掘調査は

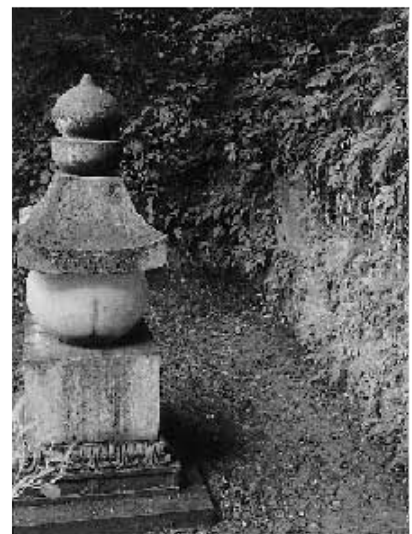
図12 多宝寺跡最上段の掘削平場——石塔は安
山岩製 (撮影星野玲子)

浄光明寺の東隣にあった廃寺。北条長時の弟業時が開基であり、律宗の寺と考えられる。南北に長くのびる谷地形は三段の平場に造成され、下段からは礎石建物跡が、中段平場からは多くのやぐらと共に受戒壇跡が検出されている。上段平場には高さ1丈におよぶ巨大な五輪塔が存在する。この上段平場は丘陵中腹に東西8m、南北6mの箱型の切り下げを施して開削されたものである（図12）。開削の時期は、この平場に立つ五輪塔蓮弁座より「覚賢長老遺骨なり、嘉元四年（1306）（後略）」と刻まれた蔵骨器がみつき、かつ平場の一角が茶毘の焼け跡を留めることから、覚賢示寂の1306年以前と考えられる。また五輪塔は安山岩製で、南都西大寺律宗と深い関係を持つ大蔵派の作とみられ、鎌倉西郊の極楽寺忍性（徳治元年（1306）没）の塔との関連が考えられる。覚賢の五輪塔はその一周忌に建立されたことが金沢文庫文書から知られ（金沢文庫 2002）、鎌倉での石材利用の時期を考える上で確かな指標となる。また、中段平場のやぐらの開削時期の手がかりも与えてくれる。ただ、これらの地形改変で出た土砂の行方についての手がかりはない。

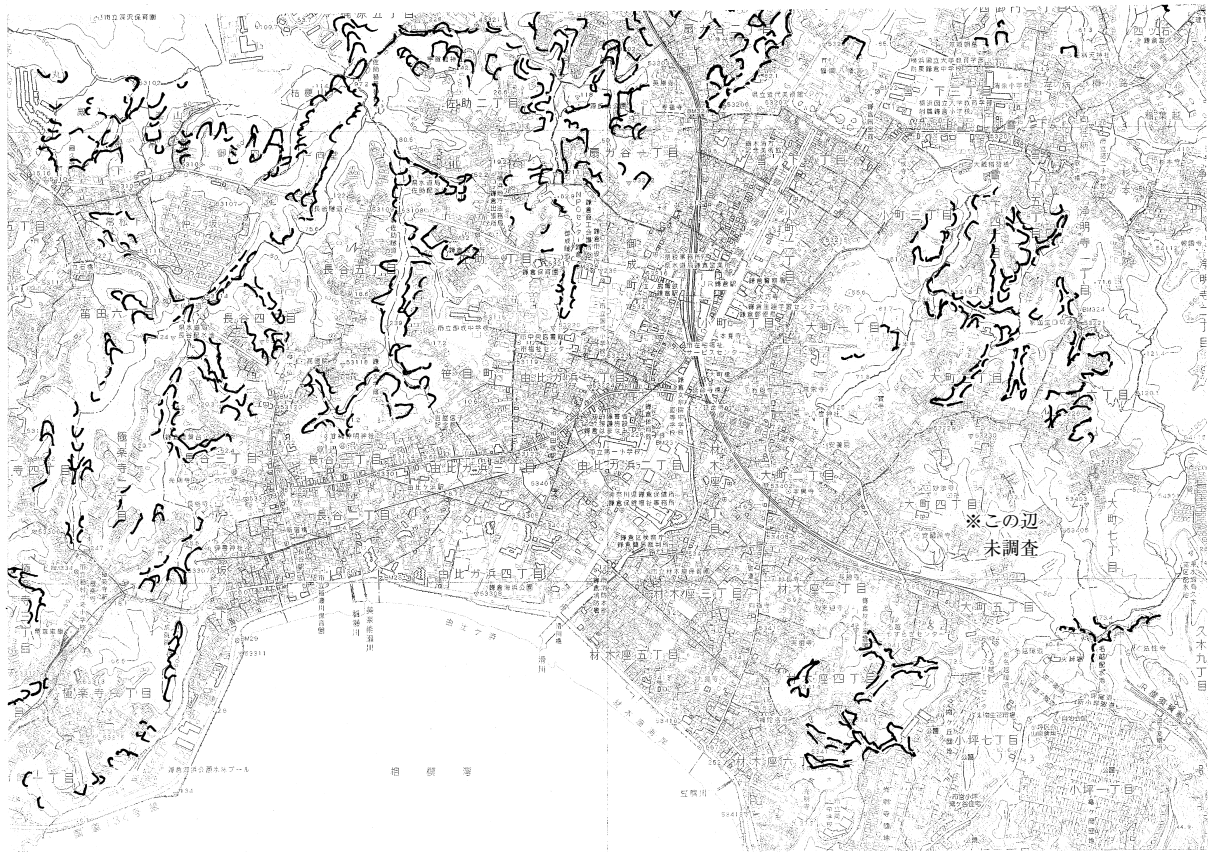
図13 丘陵部の人工的な地形改変痕（主要なもののみ）（鎌倉市教委 1996；1998；1999；2001）

鎌倉市は平成7年度からの5年間、「山稜部詳細分布調査」を行い、人工的な地形の把握につとめた（鎌倉市教委 1996；1998；1999；2001）。調査されたのは山稜部の3分の1程度であったが、そこにはべた一面とって良いほどの加工痕が見出されている。図13はそれを一枚の地図上にまとめてみたものであるが、その多さは感じられよう。しかしながら、その加工がいつの時代になされたかの手がかりはほとんど解明されていない。加工時期として考えられるのは、鎌倉時代の都市建設期、南北朝～戦国時代の戦乱期、近世近代の開墾、戦中の食糧増産、戦後の宅地開発などがあげられる。

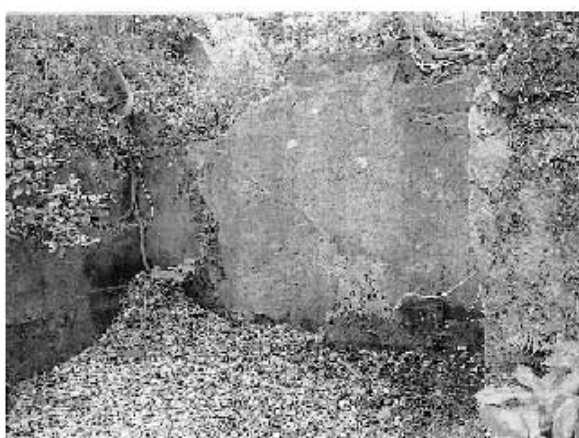
図17 茶毘跡——永福寺杉ヶ谷 (福田 1993)

やぐらが火葬納骨の場とすれば、遺体を火葬にした荼毘所（図17）も問題となる。たださほど広い面積を要したとは思われず、鎌倉の山稜部の試掘調査でも、所々に散在する傾向にあったと思われる（神奈川県教委・鎌倉市教委 2001）。地形改変ということではさしたる影響はなかったろうが、火葬に使った薪（燃料）が鎌倉周囲の丘陵地帯の樹木を供給源としていたら、200年間で数千穴（遺体数は万に及ぶか）に火葬骨を収めたのだから環境に大きな影響を与えずにはおこななかったろう。文献資料では『鏡』文治四年（1188）路上で頓死した窟堂の僧を「藁をもって火葬す」と見えるだけで、燃料問題は未解決である。

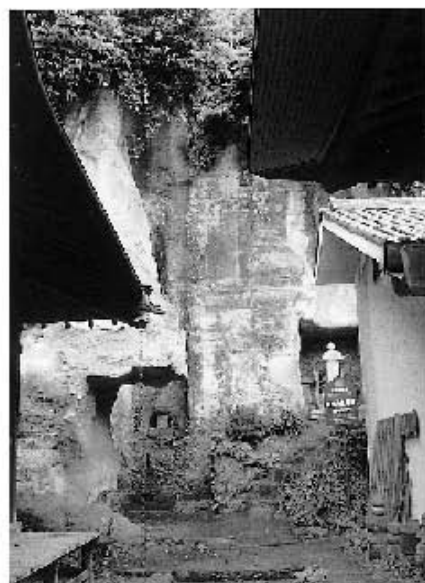
図19 中世の崖下で行なわれた近世の石切跡——浄光明寺上上段
(撮影星野玲子)

市内の詳細分布調査では、あちこちに石切場跡がみつまっているが（図18, 19, 20）、遺構の時代の特定が困難であった。しかし、六浦の上行寺の北山では石切跡の上に富士宝永火山灰（1707年噴出）が堆積したのがみつきり（筆者実見）、名越切り通し東方の通称「大切岸」の崖下平坦地は石切場跡で、石クズ排土の上層にやはり宝永火山灰が堆積しており（逗子市教委による）、石切場でも中世に遡る可能性が考えられる。北鎌倉の亀井砦遺跡では石切場跡に15世紀頃のかわらけが出土し、中世の所産と確認された（浜野 2002）。

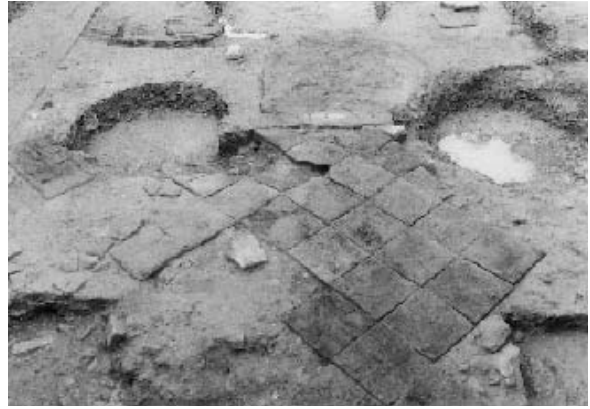
図21 鎌倉石切石を使った建長寺法堂跡
(撮影筆者)

鎌倉は、近世以降「鎌倉石」と呼ばれる礫質凝灰岩の産地である。この鎌倉石の利用は13世紀中頃からさかんになる。二階堂永福寺における第Ⅱ期（寛元・宝治年間）の基壇に使用されたのが早い例といえる。その後は建長寺法堂の床の四半敷や中庭の周囲、鶴岡八幡宮若宮前の縁石などに使われ、13世紀後葉には浜地に多い地下倉の土台石や壁石に大量に使用されるようになる。地下倉の石材は40cm×80cmで厚さ10cmほどの切り揃えられたものが多用される（図21および30）。また、やぐら内などにみられる五輪塔にも鎌倉石製のものが少なくない。文献では、弘長二年（1262）三浦の残党を亀谷・「石切谷」のあたりで捕らえた（『鏡』）とあり、鎌倉市内の山側に石切場のあったことがわかる。

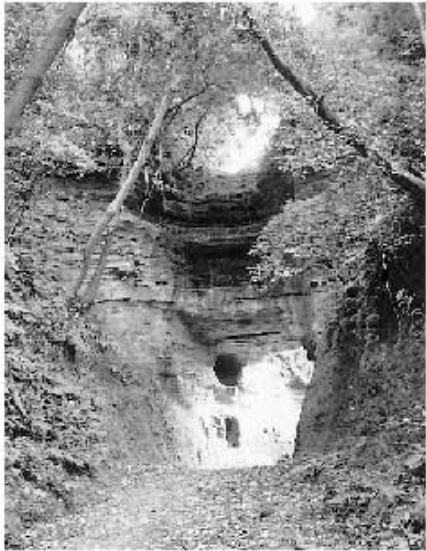
図23 釈迦堂トンネル——開削時期は不明
(撮影星野玲子)

三方を山に囲まれた鎌倉に出入りする陸路は「鎌倉七口」（七というのは近世にできた名数であろう）として知られる「切り通し」を通ったと考えられる。『鏡』などではすべて「坂」と表記されるが、現況では峠の道路部分を切り下げた形とそれに続く坂道として確認できる（図22, 23）。七口のうち開削時期（改修かもしれないが）がわかるのは、仁治元年（1240）山内路（巨福呂坂）、六浦路（朝比奈切り通し）の造営決定（『鏡』）だけである。六浦道は翌年、縄を張って御家人に分担させたと知られる。おそらく所領の大小で負担が異なったのだろう。道路部分の切り下げ工事であるから面積的にはそう広いものではないが、丘陵の分水線を横断するので水脈や植生、動物生態には影響があったであろう。また掘削に伴って、排出された土丹の量も無視できなからう。大正12年の関東大震災のときには巨福呂坂新道が崩落で埋没したが、この土砂はトロッコで上河原（滑川の氾濫原）の埋め立てに使われたという。

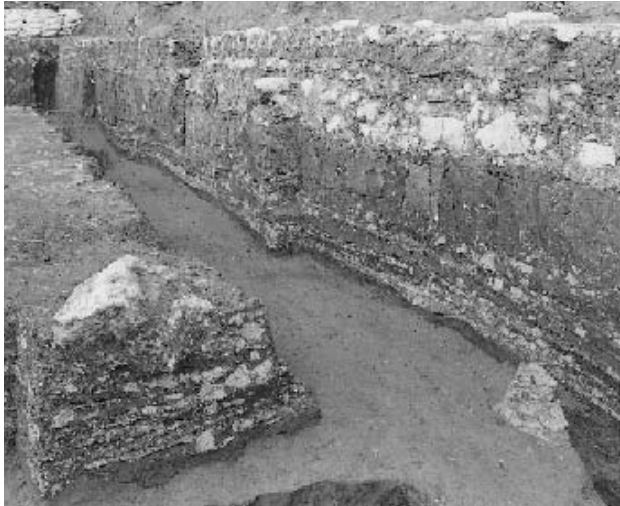
図27 御成小学校内で見られた土盛り——下層は古代の基壇造成、上部3層が中世の地業層（河野他 1990より）

上にさまざまな地形改変要因を見てきたが、いずれも土砂の排出を伴うもので、その排出土砂は街なかの埋め立て（盛土）に使われたと考えられる。とくに岩盤を掘削することで排出された凝灰岩破片は「土丹」というが、市内の発掘では土中に少なからず含まれている。寺社の堂舎のある場所や武家屋敷と考えられる居住地では、土丹を集中的に使って土地のかさ上げをする「地業」がなされていることが多い（図27）。また鎌倉市内の主要街路は土丹を粉碎して舗装路面を造り出している（図24および28）。一方、町屋地と考えられるところや浜地では土丹の盛土が見られることは少なく、盛土のなされる・なされないには社会的な力関係が働いていたと思われる。丘陵部の地形改変と土丹盛土とが、時間的に連続していたかどうかは立証不可能かもしれないが、三方を山に囲まれた一種閉じた空間では関連したことは疑いない。
